# GESTION DU RISQUE INONDATIONS

Renforcement de la résilience d'ouvrages hydrauliques sur le réseau  
routier de la DIR MASSIF CENTRAL (FRANCE) : méthodologie et travaux

Rupture brutale du remblai de l'A75 (PR 270+400) – 13 septembre 2015

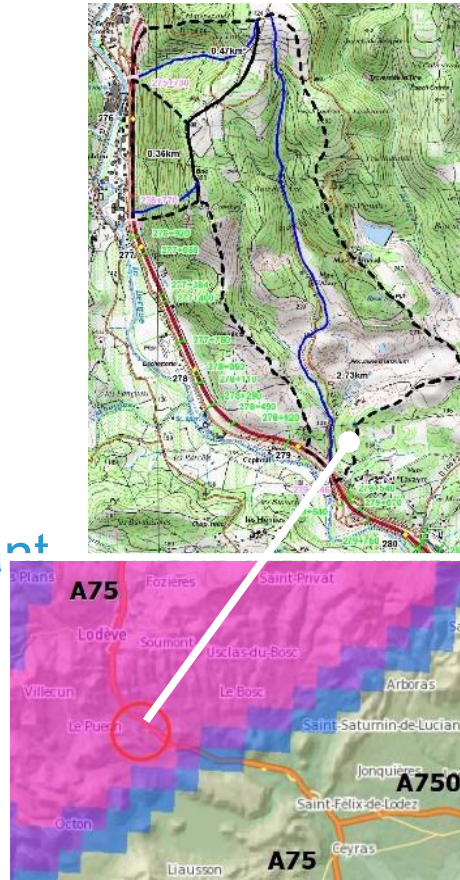
Cumul des précipitations sur deux jours  
du 12 au 13 septembre 2015

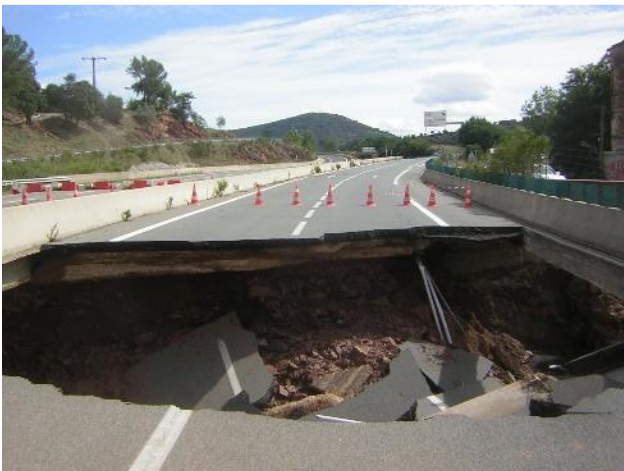
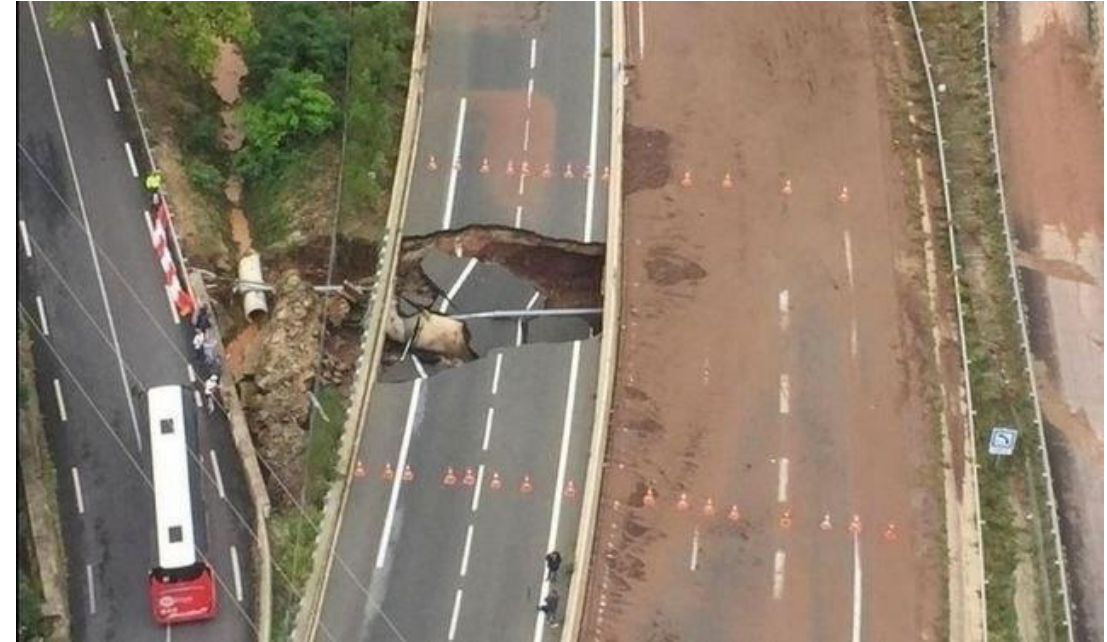
Sous-dimensionnement  
hydraulique (buse Ø 2,5 m).

Remblais fins sensibles à  
l'érosion interne.

Hauteur de la plate-forme  
autoroutière ~ 6 m.

Enrochements libres favorisant les  
infiltrations dans le remblai et les  
pressions internes.
