# Cftr - info

## IDENTIFICATION DES DEFAUTS D'UNI DES CHAUSSEES LORS DE LEUR MISE EN ŒUVRE

**Résumé :** Cette note d'information a pour but de présenter des cas typiques de défauts d'uni des couches de chaussées lors de leur mise en œuvre ; ces défauts ont été recensés au cours des tests de qualification de la méthode d'essai LPC n°46. Elle vient compléter les documents associés à la circulaire de la Direction des Routes n° 2000-36 du 22 mai 2000 relative au «contrôle de l'uni longitudinal des couches de roulement neuves», et plus particulièrement son guide technique d'application.

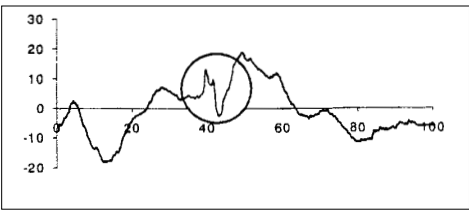
| Repère | Origine du défaut | Nature du défaut<br>Notes affectées | Signature du défaut (pseudo profil) | Méthode de rectification |
|---|---|---|---|---|
| A1 | Processus de<br>répandage | Joint de reprise<br>journalière.<br><br><b>PO</b> | | Se corrige implicitement par<br>l'application de(s) couche(s)<br>supérieure(s).<br><br>Très délicat à rectifier sur la<br>couche de roulement. |

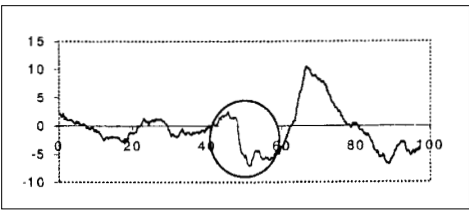
| Repère | Origine du défaut | Nature du défaut<br>Notes affectées | Signature du défaut (pseudo profil) | Méthode de rectification |
|---|---|---|---|---|
| A2 | | Arrêt prolongé<br>de finisseur<br><br><b>PO</b> | | Se corrige implicitement par<br>l'application de(s) couche(s)<br>supérieure(s).<br><br>Très délicat à rectifier sur la<br>couche de roulement. |

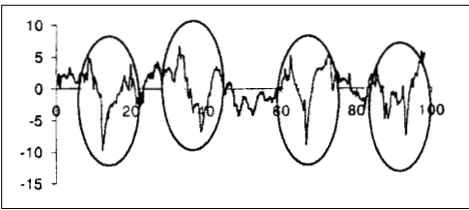
| Repère | Origine du défaut | Nature du défaut<br>Notes affectées | Signature du défaut (pseudo profil) | Méthode de rectification |
|---|---|---|---|---|
| B1 | Matériel | Pompage<br>du vérin de<br>la table<br>du finisseur<br>$\lambda > 2.8m$<br>Peut être<br>apériodique<br><b>PO-MO</b> | | Se corrige implicitement par<br>l'application de(s) couche(s)<br>supérieure(s).<br><br>Sur couche de roulement,<br>s'il n'y a pas de problème<br>d'altimétrie : application<br>d'une couche supplémentaire. |

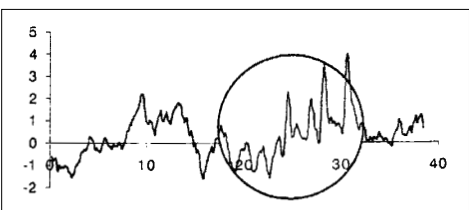
| Repère | Origine du défaut | Nature du défaut<br>Notes affectées | Signature du défaut (pseudo profil) | Méthode de rectification |
|---|---|---|---|---|
| B2 | | Problème<br>de table<br>non identifié<br>$\lambda < 2.8m$<br><br><b>PO</b> | | Se corrige implicitement par<br>l'application de(s) couche(s)<br>supérieure(s).<br><br>Sur couche de roulement,<br>s'il n'y a pas de problème<br>d'altimétrie : application<br>d'une couche supplémentaire. |

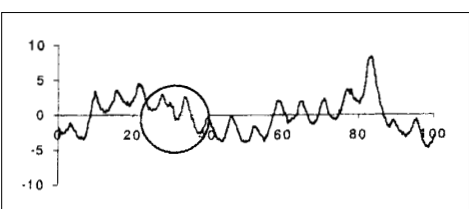
| Repère | Origine du défaut | Nature du défaut<br>Notes affectées | Signature du défaut (pseudo profil) | Méthode de rectification |
|---|---|---|---|---|
| C1 | Guidage | Mauvais<br>guidage sur fil.<br>$2.8 < \lambda < 11m$<br><br><b>PO-MO</b> | | Eviter ce mode de guidage<br>pour une couche de roulement.<br><br>Si altitude imposée : Fraisage<br>puis guidage à la poutre.<br><br>Sinon guidage à la poutre. |

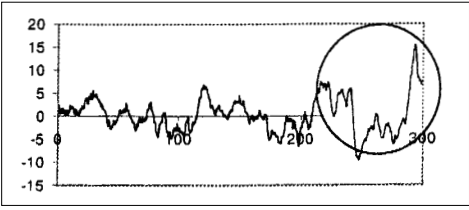
| Repère | Origine du défaut | Nature du défaut<br>Notes affectées | Signature du défaut (pseudo profil) | Méthode de rectification |
|---|---|---|---|---|
| C2 | | Guidage sur la<br>voie adjacente :<br>recopie des<br>défauts (MO et<br>GO) existants<br>sur cette voie<br><b>MO-GO</b> | | Pas de solution évidente.<br><br>Augmenter la dimension<br>des patins.<br><br>Rejoint le cas des raccorde-<br>ments à altitudes imposées. |

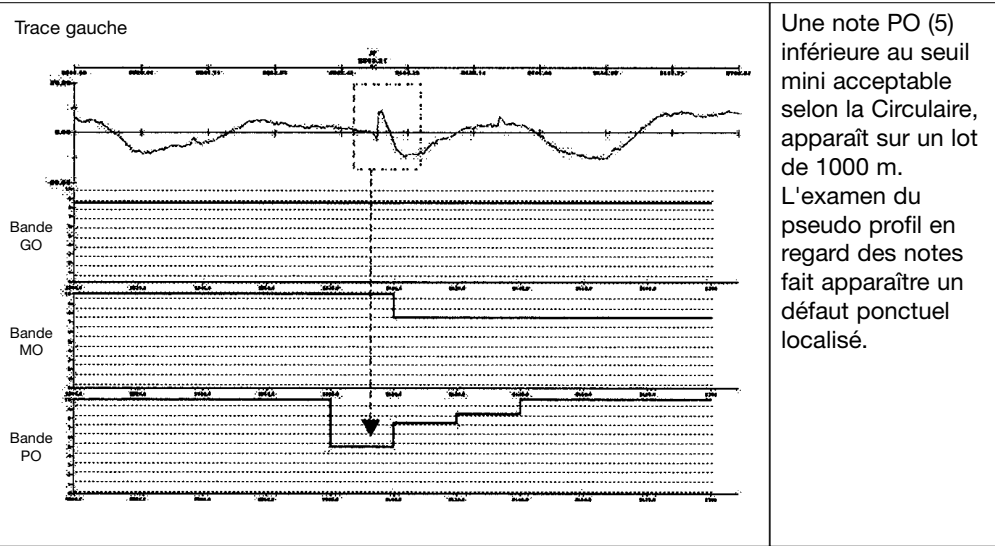
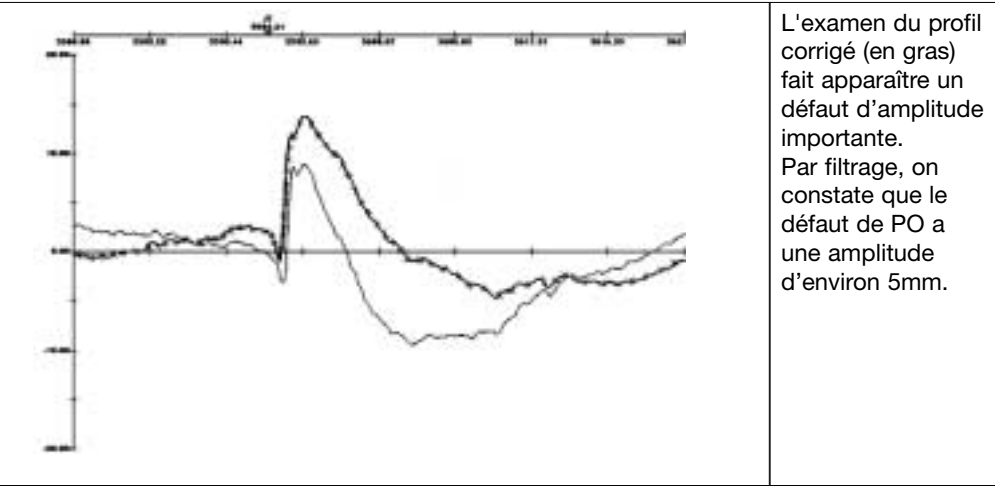
| Fiche A1 | MISE EN ŒUVRE |

| nature de défaut | Joint de reprise |

Explication de l'origine du défaut  
Le défaut repéré par l'opérateur APL correspond à un joint transversal de reprise.

Méthode de rectification  
Lorsque ce défaut apparaît sur une des couches sous-jacente, il est facilement corrigé. Dans le cas présent, il s'est produit sur la couche de roulement et n'a pas été corrigé.

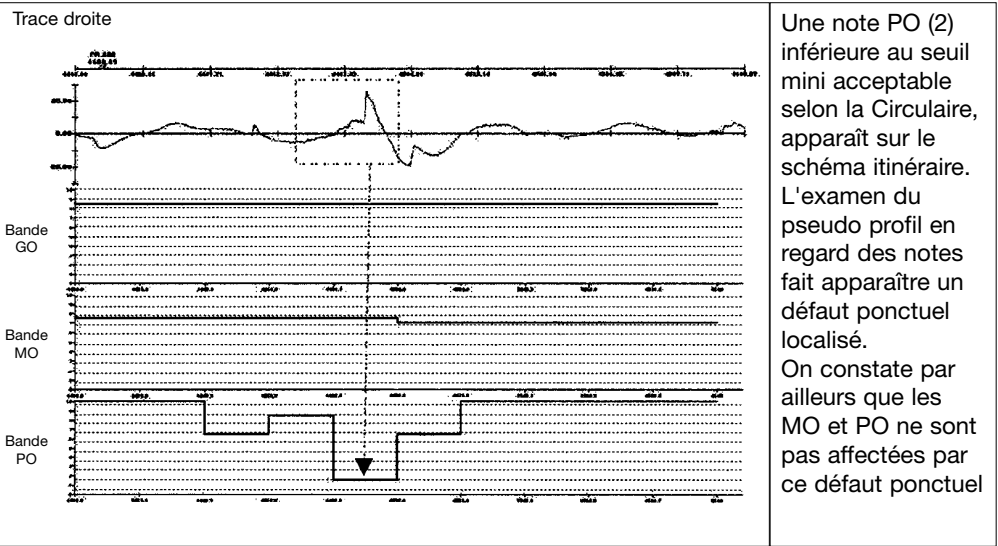
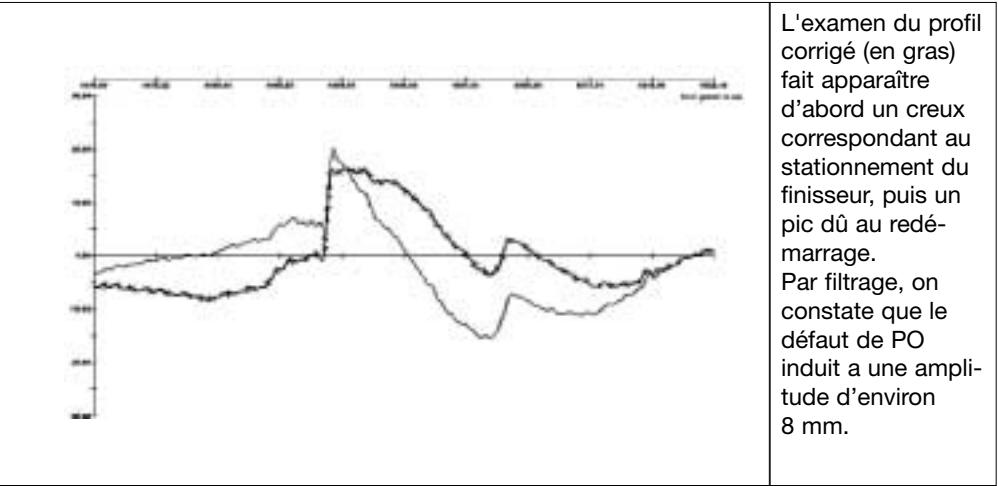
| Fiche A2 | MISE EN ŒUVRE |

| nature de défaut | Arrêt prolongé de finisseur |

Explication de l'origine du défaut  
Ce défaut ne génère pas de marque visible sur la couche auscultée. Il n'a pas été repéré par l'opérateur APL, mais il correspond bien à un arrêt prolongé du finisseur (en attente d'approvisionnement).

Méthode de rectification  
Lorsque ce défaut apparaît sur une des couches sous-jacente, il est facilement corrigé. Dans le cas présent, il s'est produit sur la couche de roulement et n'a pas été corrigé.

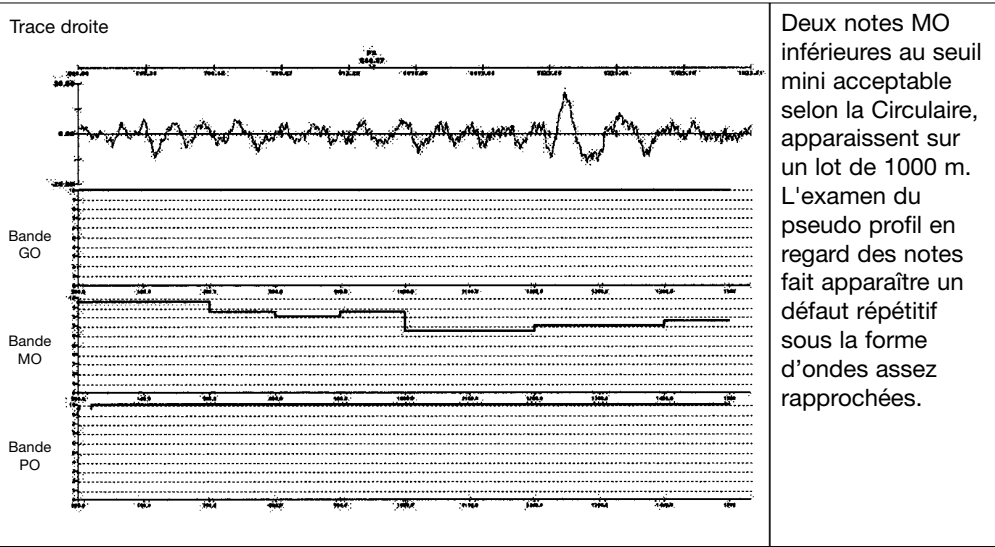
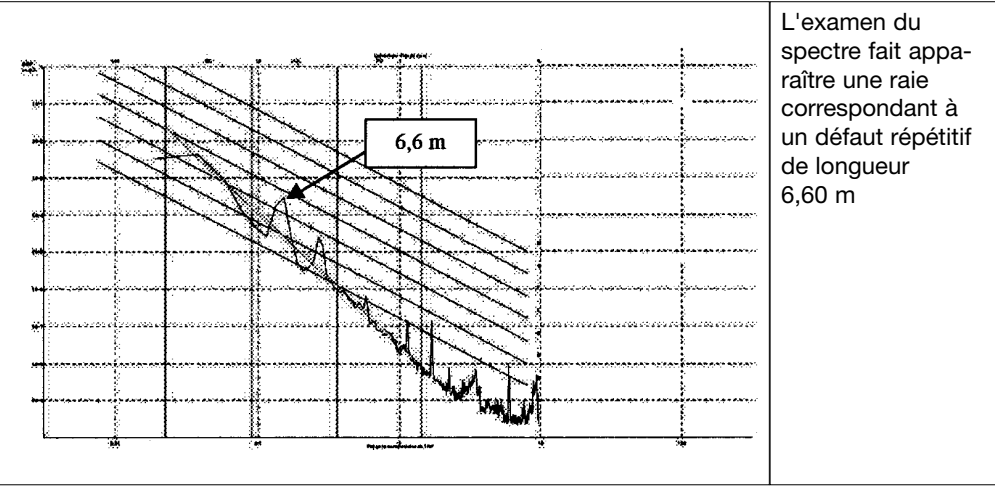
| Fiche B1 | MISE EN ŒUVRE |

| nature de défaut | Défauts répétitifs |

Explication de l'origine du défaut  
Un problème matériel dû au pompage de la table du finisseur a été reconnu par l'entreprise.

Méthode de rectification  
Dans le cas particulier aucune rectification n'a été réalisée. Cependant la suppression du défaut peut s'envisager par rabotage guidé et nouvelle application d'un BBTM.

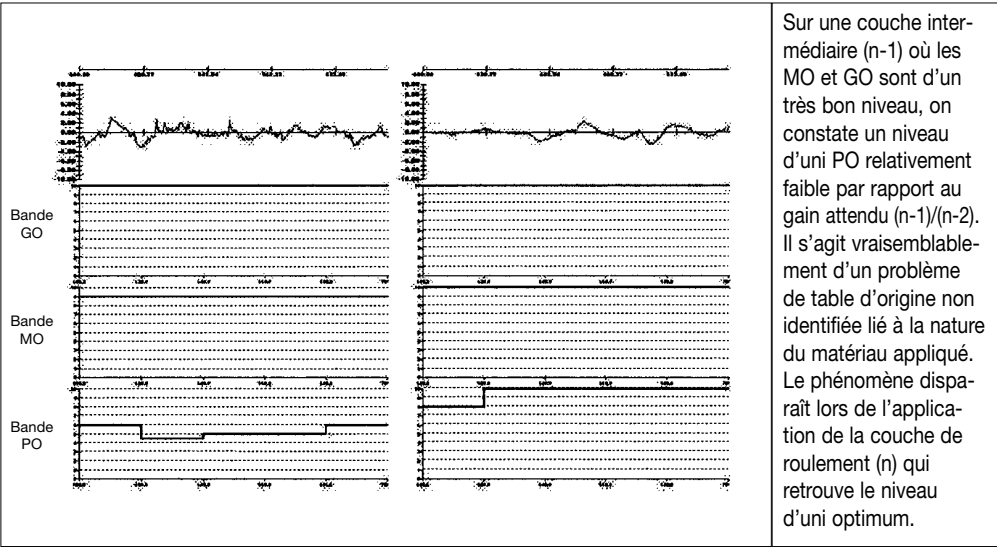
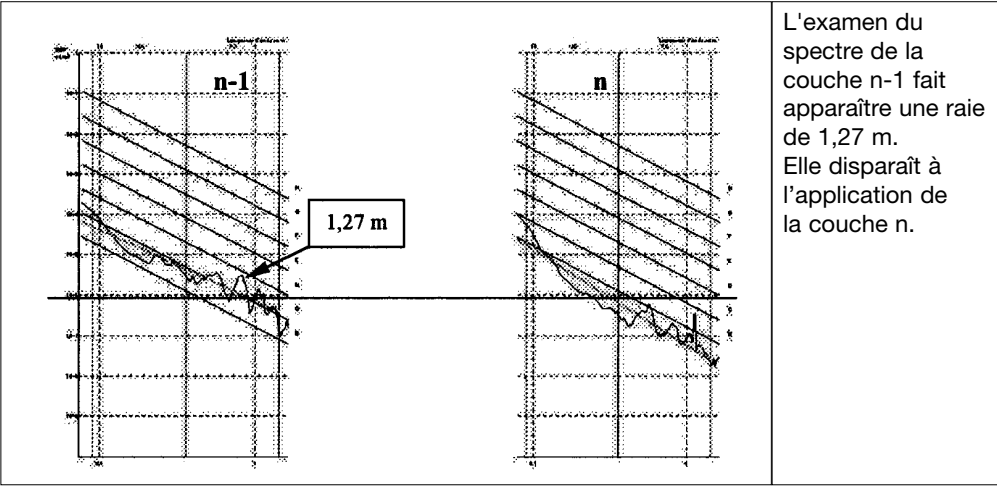
| Fiche B2 | MISE EN ŒUVRE |

| nature de défaut | Problème de table non identifié |

Explication de l'origine du défaut  
Le défaut observé se traduit par un défaut répétitif de longueur d'onde 1,27 m.

Méthode de rectification  
L'application de la couche n a corrigé le défaut.

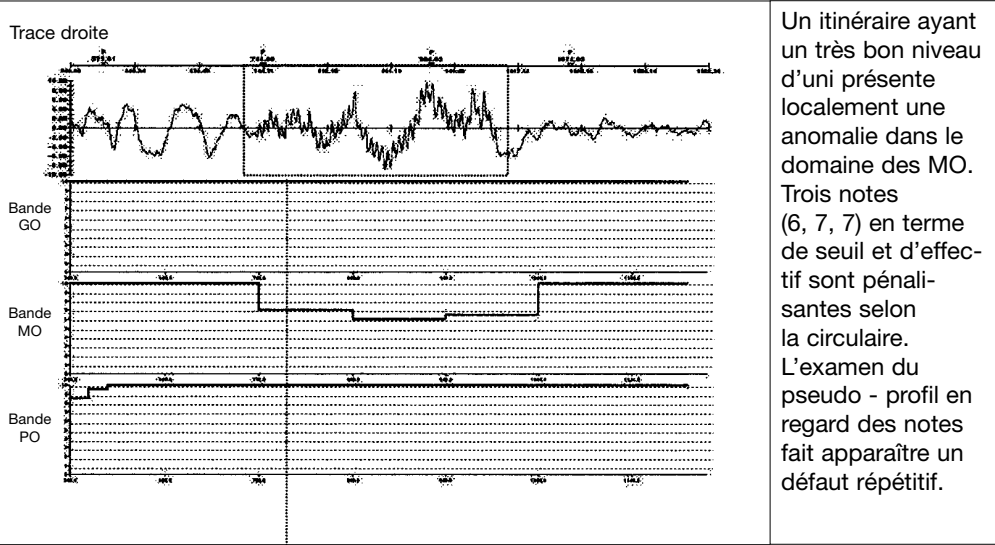
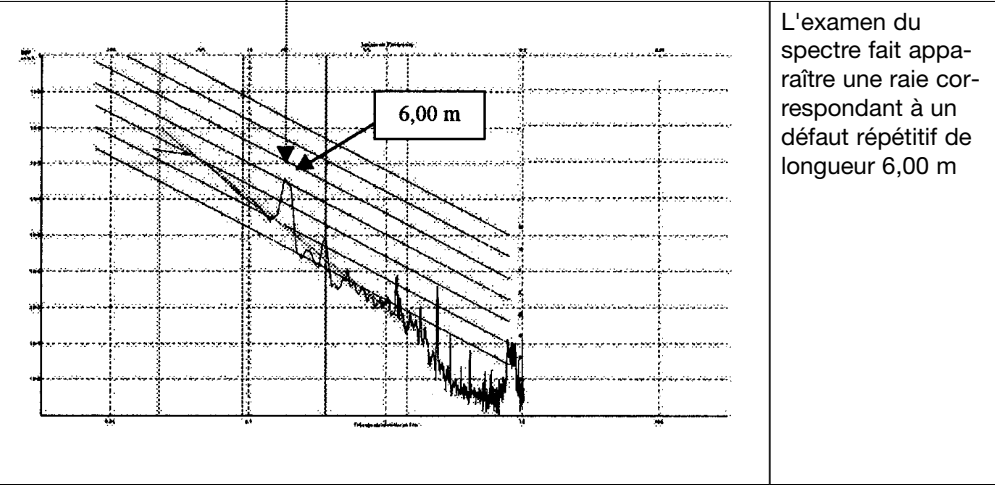
Fiche C1

Défauts répétitifs

Explication de l'origine du défaut  
 Pour améliorer localement le niveau des GO, la couche de roulement (BBTM) est appliquée avec guidage sur fil. La tension sur le fil n'est pas suffisante, elle entraîne un défaut répétitif en MO dont la longueur d'onde est strictement égale à celle de l'implantation des potences (6,00 m).

Méthode de rectification  
 Lorsque ce défaut apparaît sur une des couches sous-jacentes, il est facilement corrigé. Dans le cas présent, la section concernée a été fraisée puis recouverte d'une nouvelle couche avec guidage à la poutre.

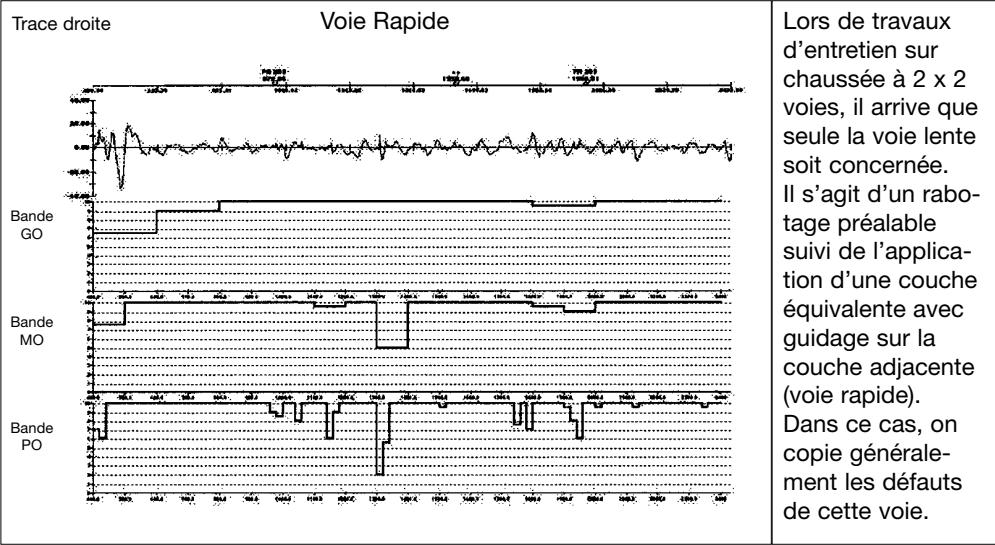
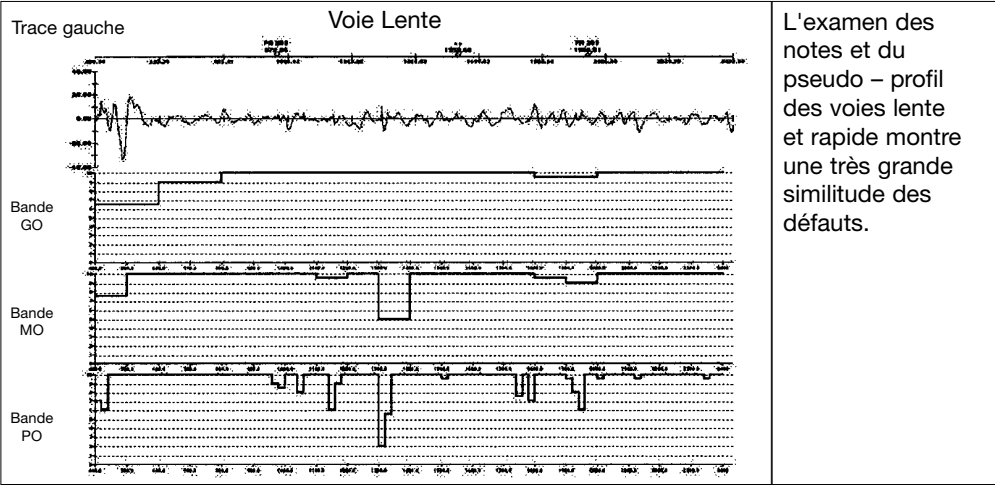
Fiche C2

Copie de défauts de voie adjacente

Explication de l'origine du défaut  
 Guidage par "palpage" sur le côté droit de la VR.

Méthode de rectification  
 Augmenter la longueur des patins pour atténuer les défauts.
