## NOTE D'INFORMATION

N°28  
Déc. 2014

## Entretien mince des chaussées à 2x2 ou 2x3 voies : planéité du profil transversal avant travaux

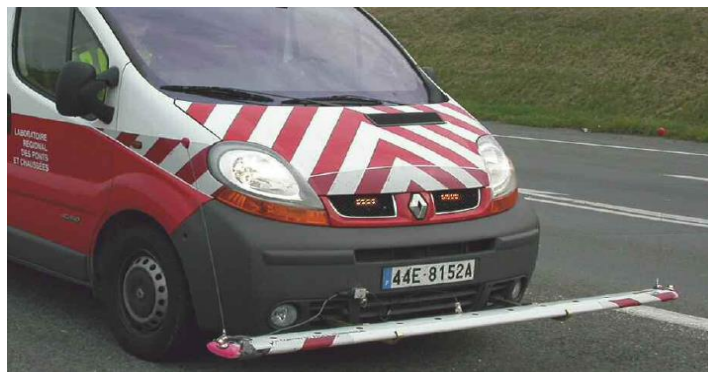
Le transversoprofilomètre à ultrasons (TUS) – à l'avant du véhicule sur la figure 2 ci-après – est une règle rigide équipée de treize capteurs à ultrasons espacés de 20 cm, et dont la précision est de 2 mm.

Il permet d'ausculter une largeur de chaussée de 2,40 m, à raison d'un profil enregistré tous les 2 m environ à la vitesse de 40 à 50 km/h.

La mesure TUS est indépendante du dévers.

**Figure 2 : Transversoprofilomètre à ultrasons (TUS)**
