# GESTION DU PATRIMOINE DES INFRASTRUCTURES ?

## ASSET MANAGEMENT IN EARTHWORKS CASE STUDY REPORT

# PIARC REPORT INCREASING RESILIENCE OF EARTH STRUCTURES TO NATURAL HAZARDS

# Gestion du patrimoine des ouvrages en terr

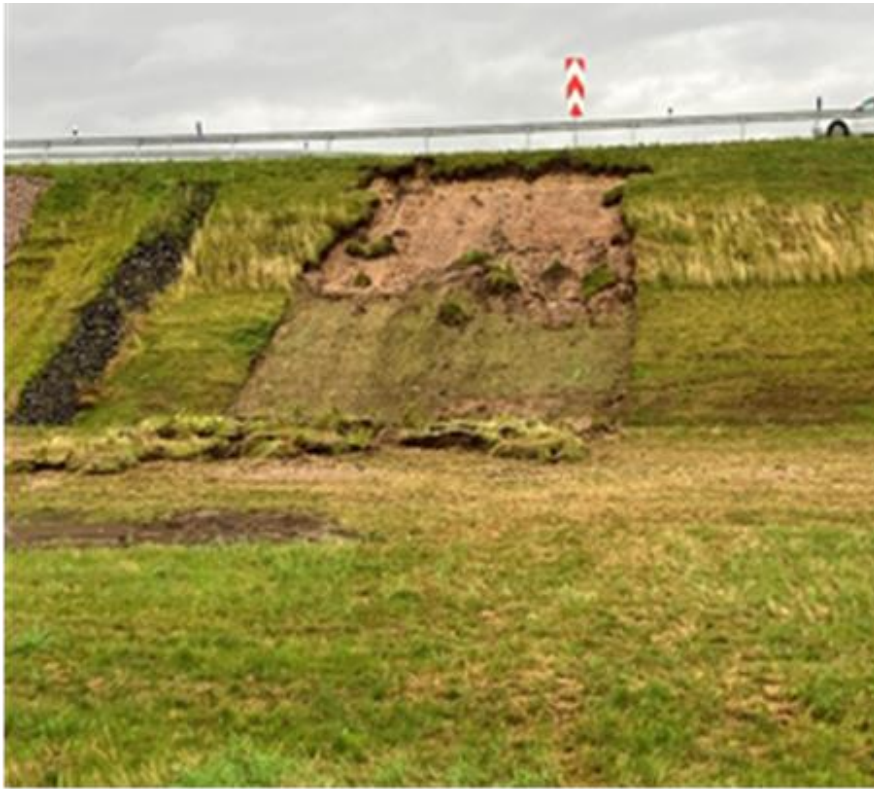
République tchèque

Glissement de terrain

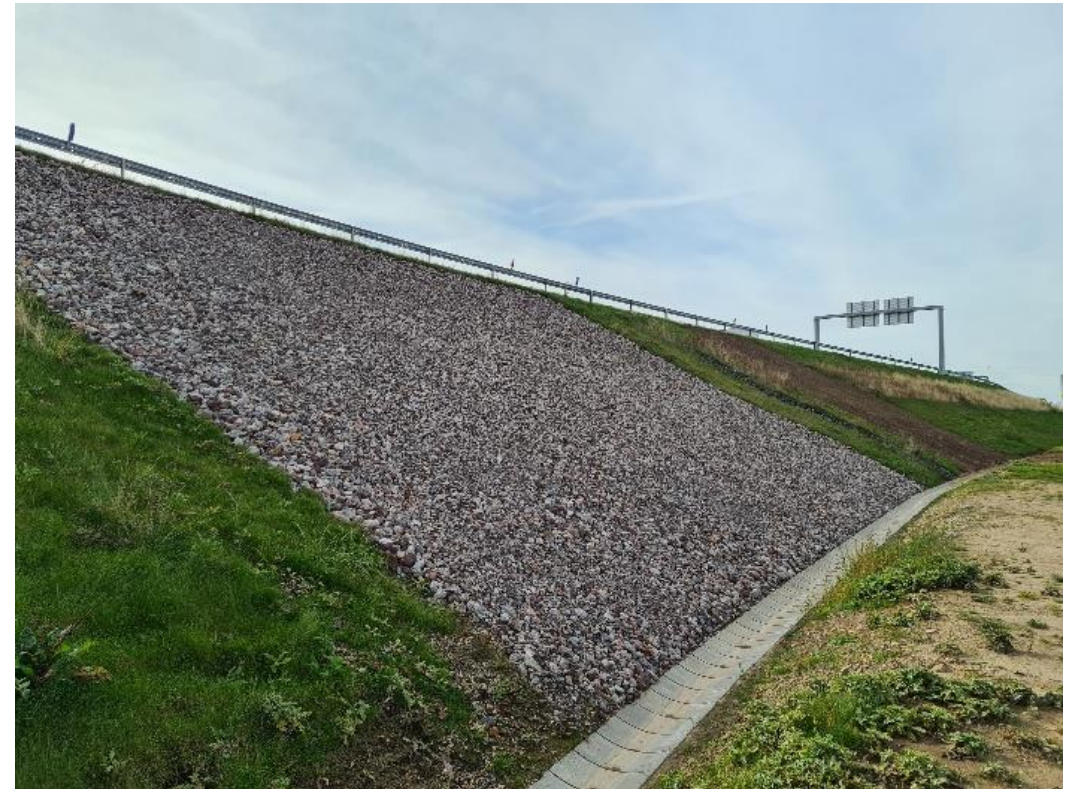
Réparation du dommage

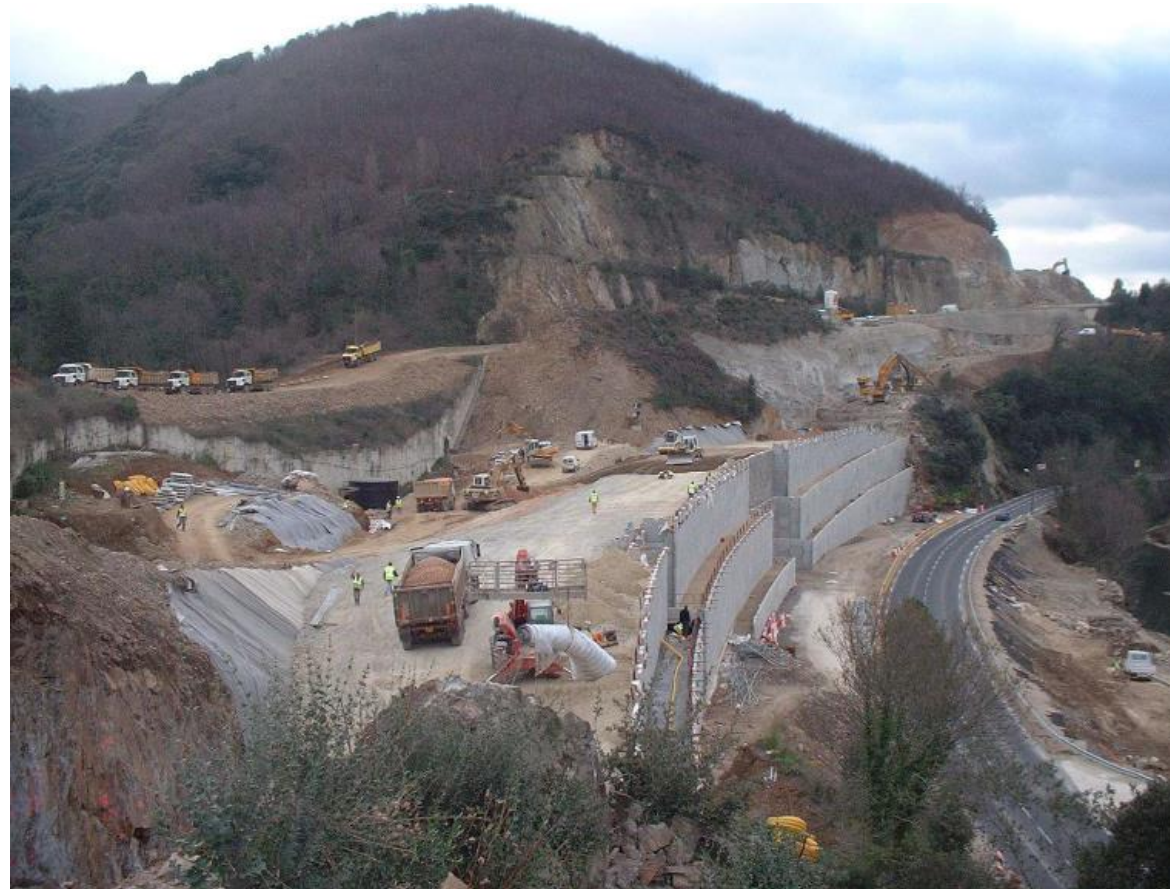
France: A75

Reconstruction  
largement  
instrumentée

Construction d'un mur de soutènement en terre armée

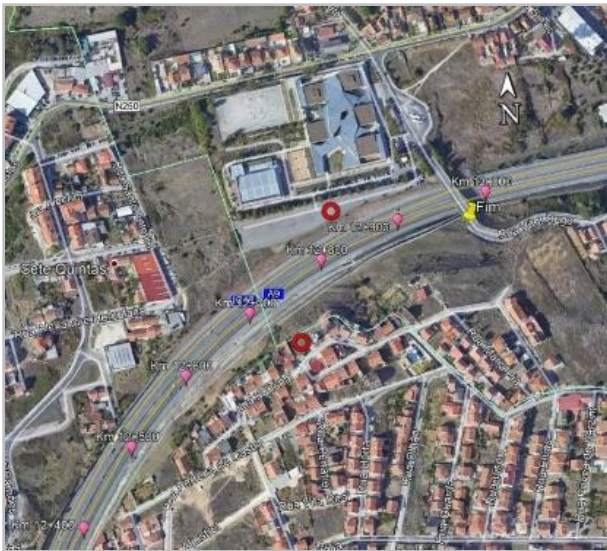
Détermination du plan de vol

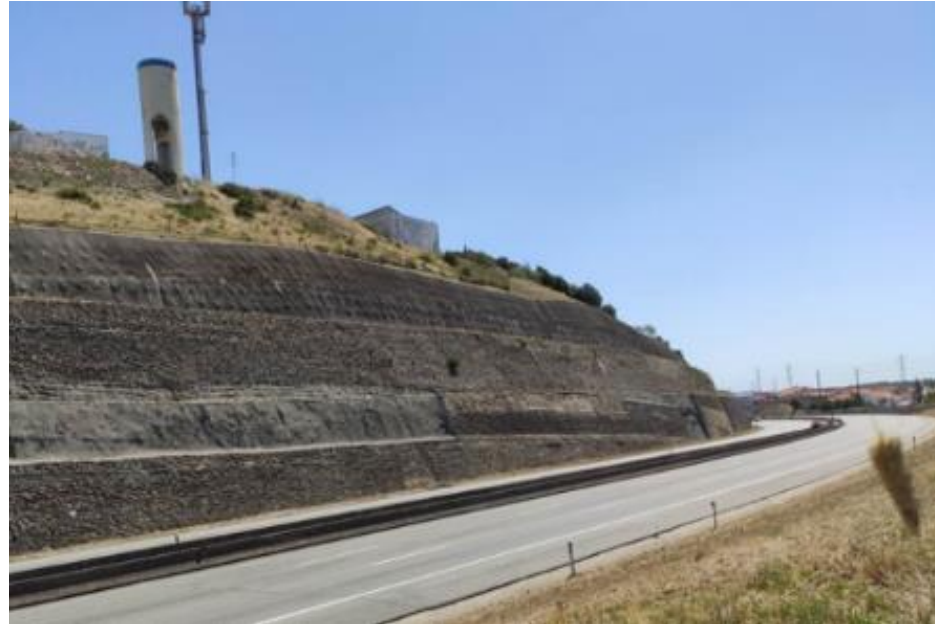
Vue de la zone à inspecter

Difficulté d'accès

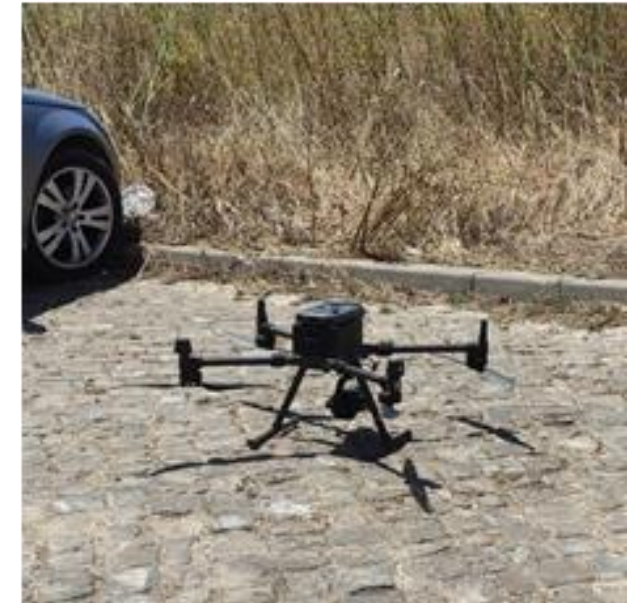
Drone utilisé

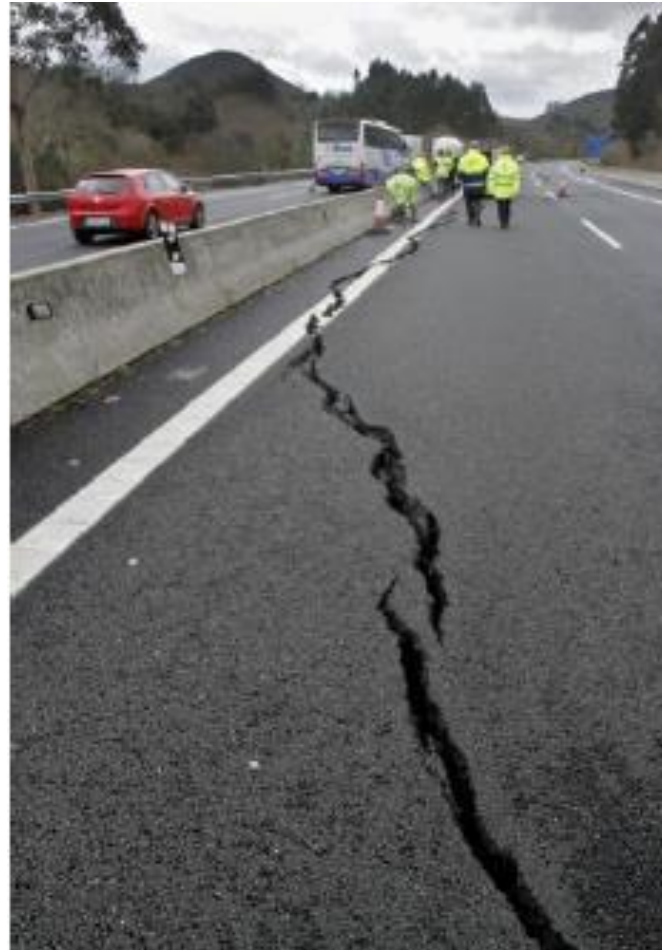
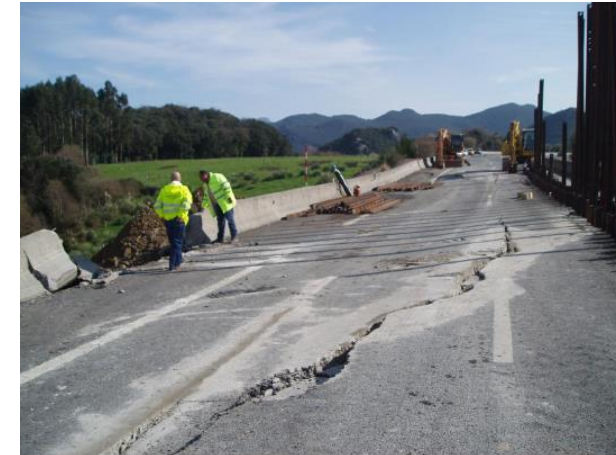
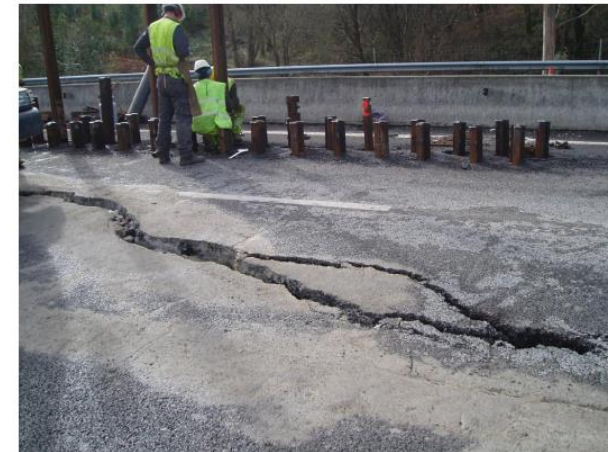
## Espagne: A8

Conséquence des  
fortes pluies:  
Apparition en un week  
end

Fissuration de la chaussée due au tassement du remblai suite  
à une rupture de la fondation ou un effondrement du remblai

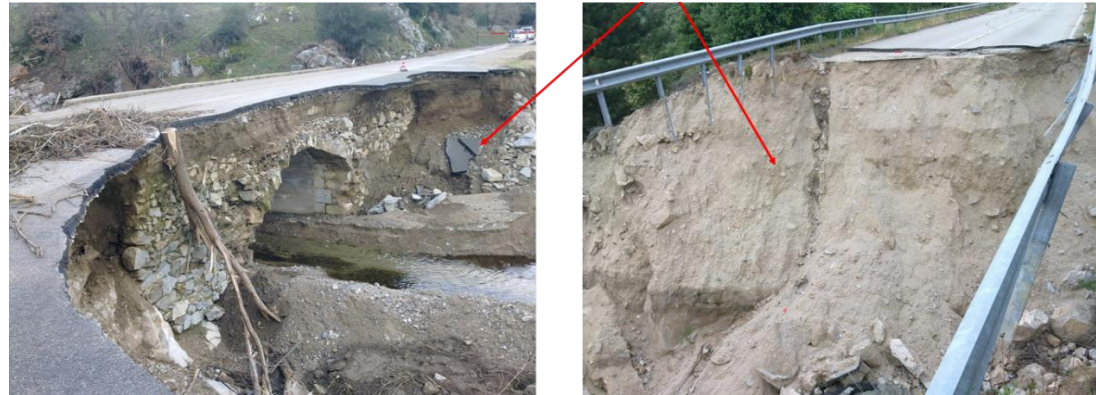
## France: Vésubie

Remblai routier lessivé lors d'une inondation

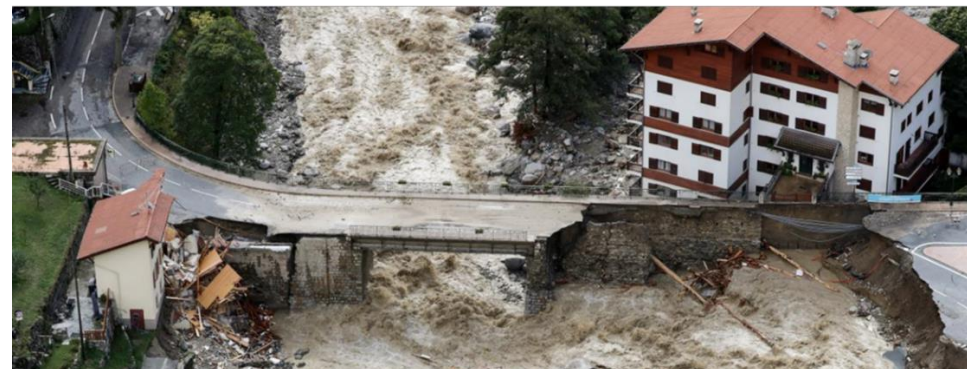
Inondation à St Martin de Vésubie

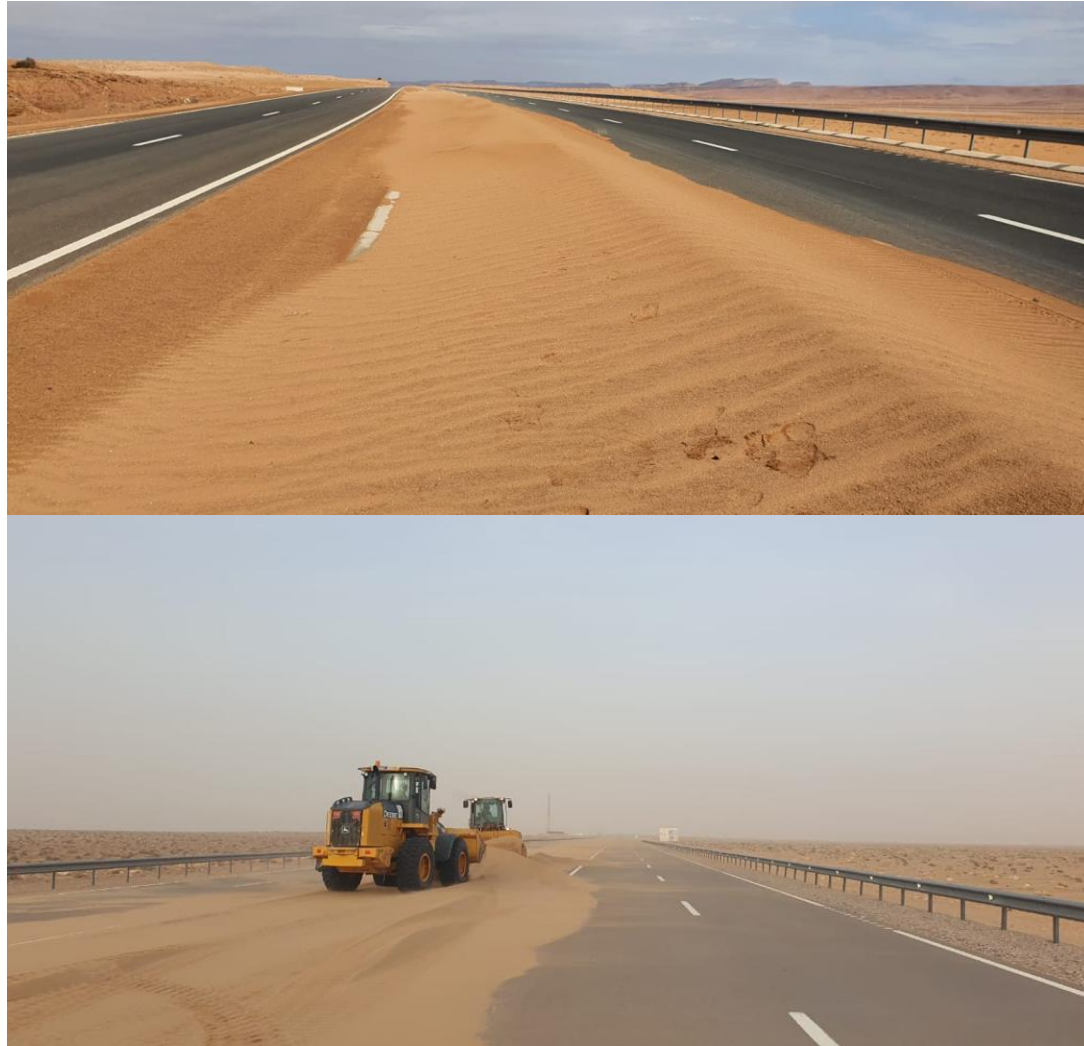
Maroc

Effets du vent sur les structures en terres

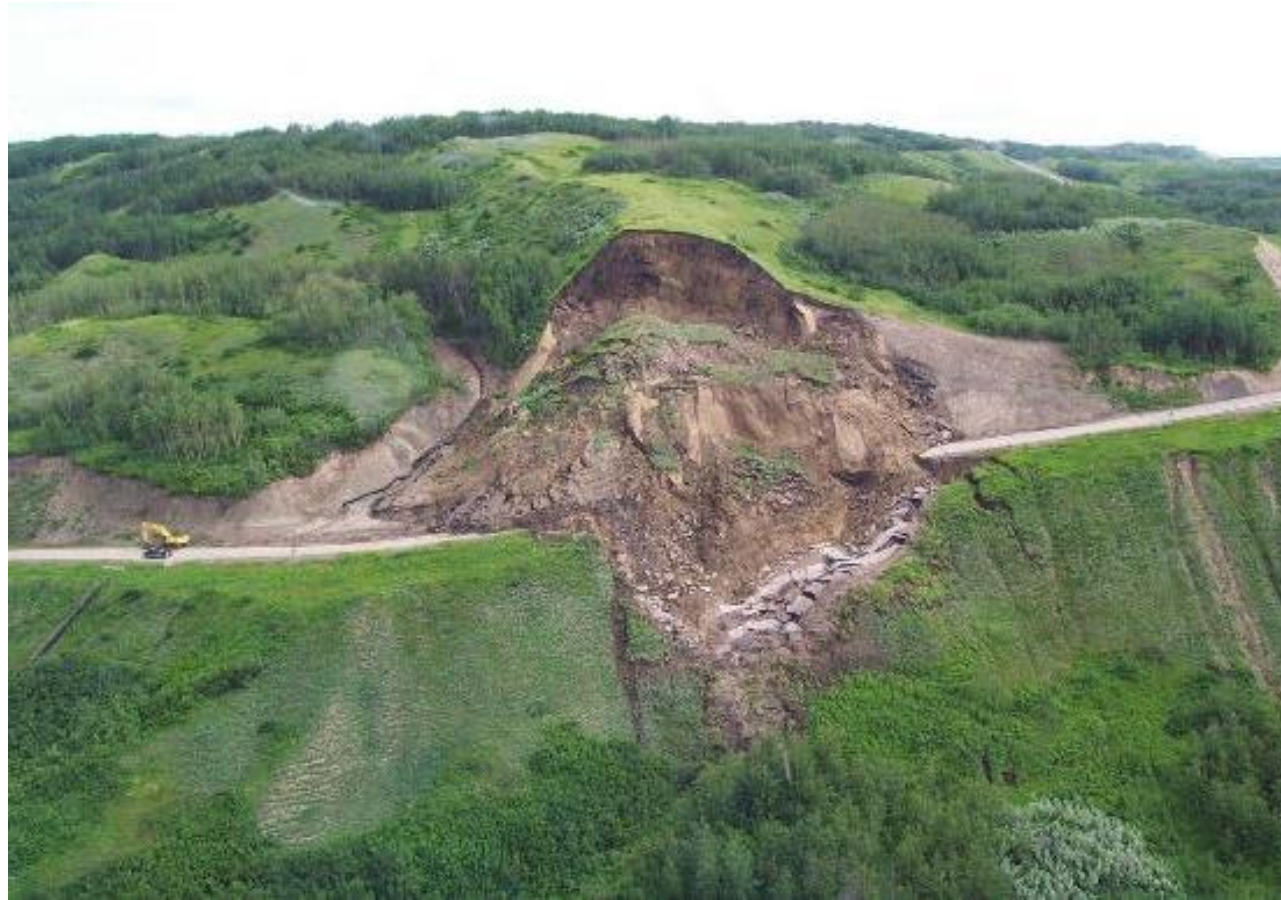
Canada

Grand glissement de talus

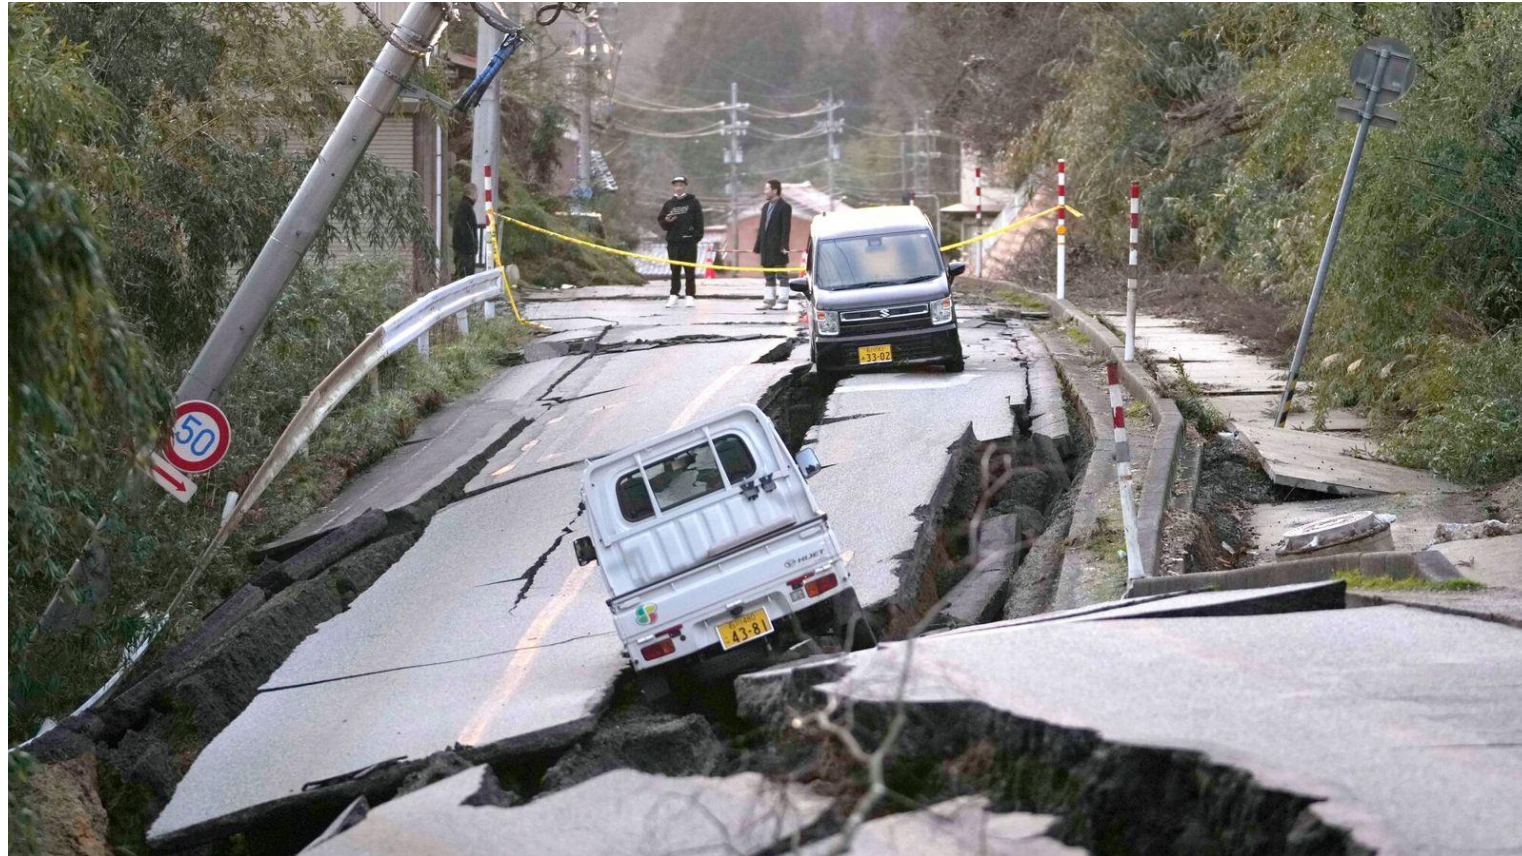
Japon

Effets d'un séisme sur une route

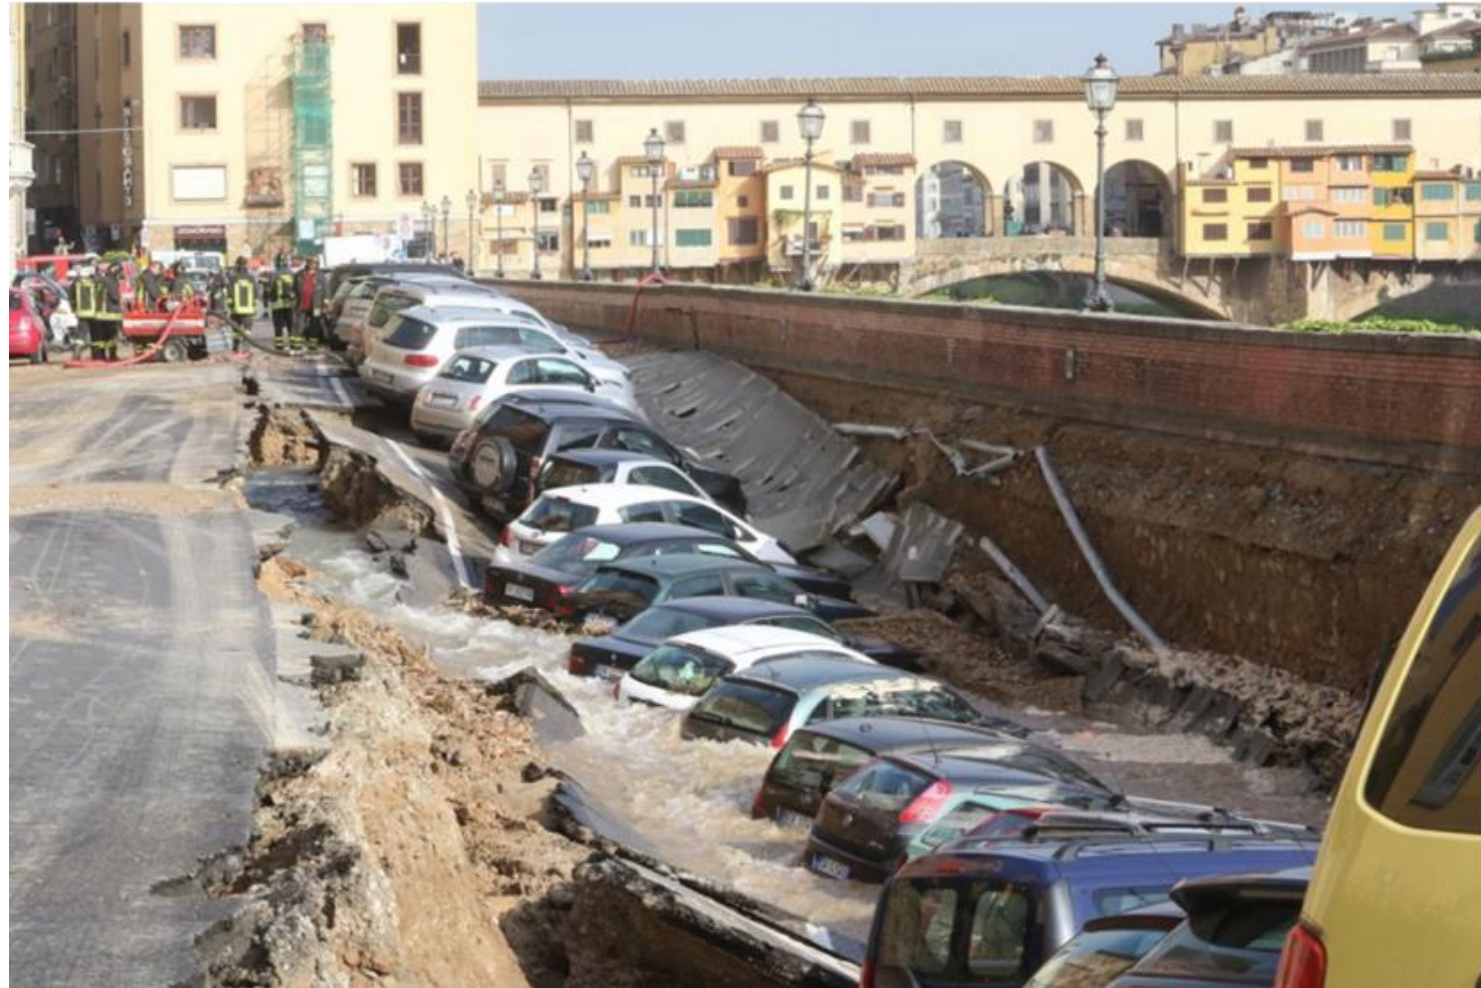
Italie, Florence

Effondrement d'une route suite à une grosse fuite d'un égout et proximité d'un cours d'eau

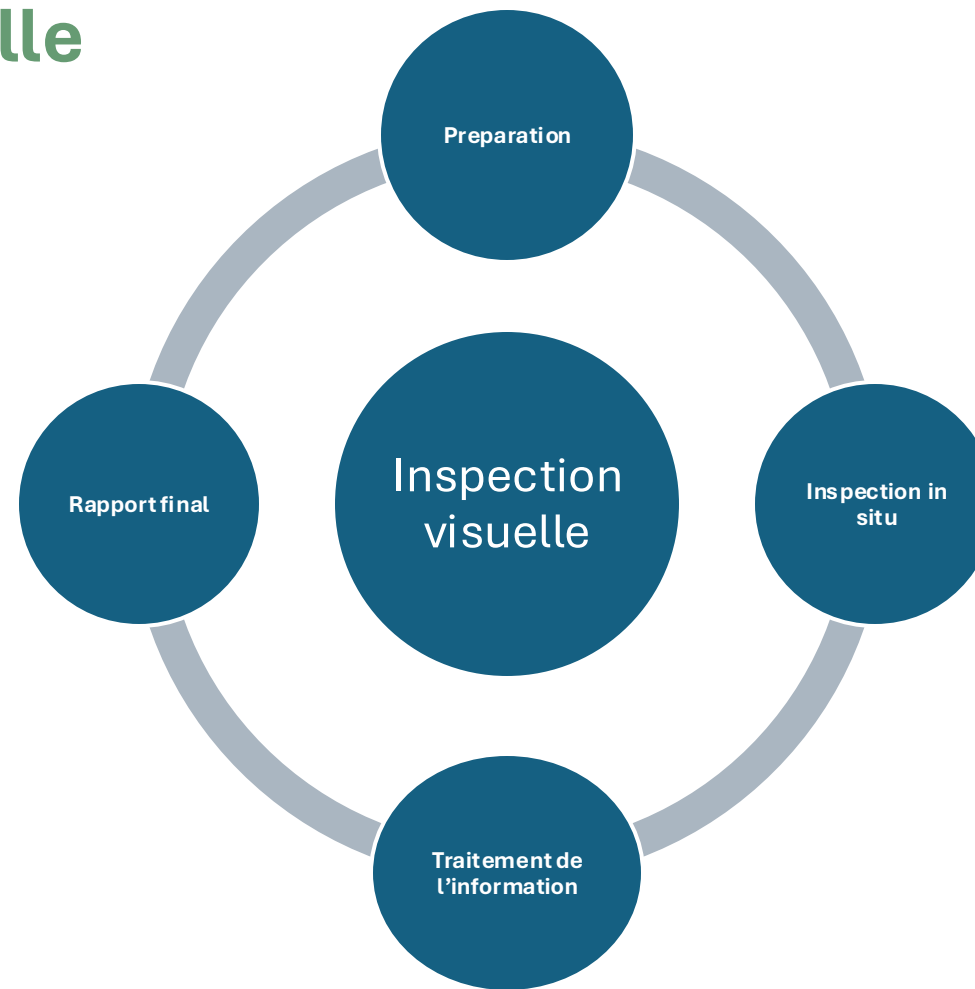
Processus d'inspection visuelle systématique et après un événement

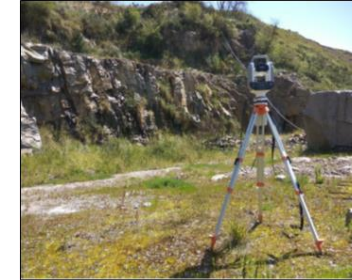
Scanner laser

Contrôle du comportement  
des ouvrages  
géotechniques

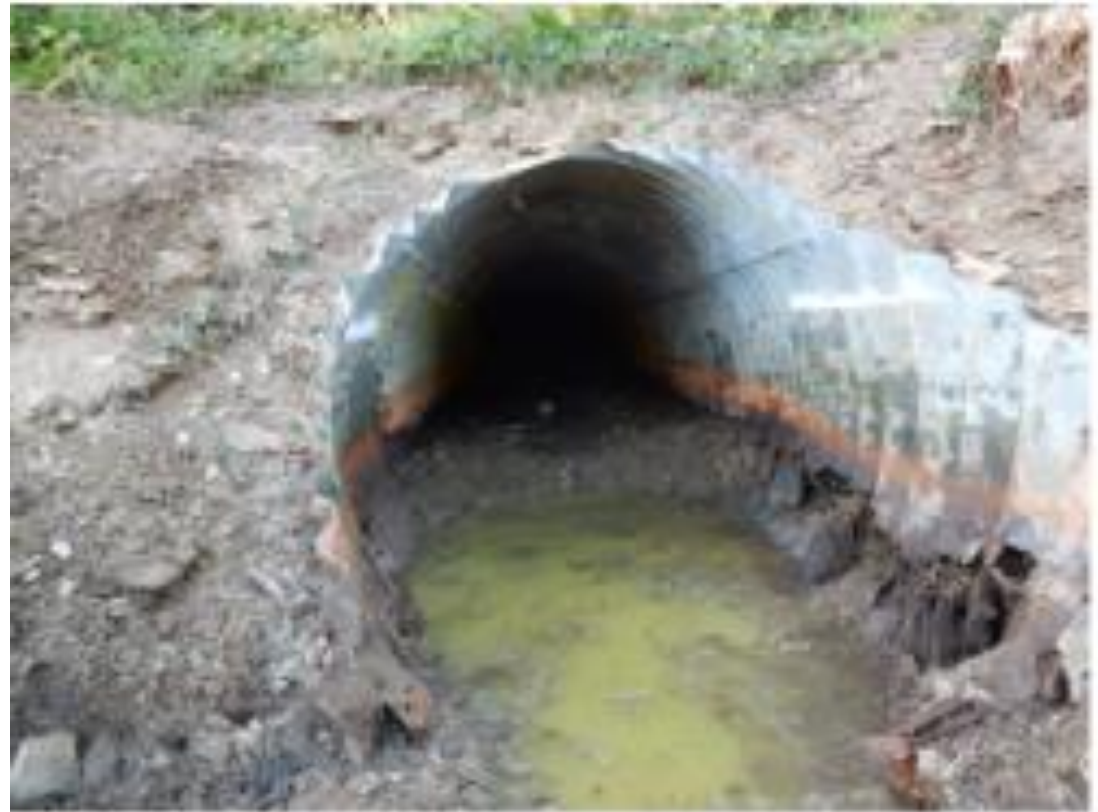
Exemple d'un défaut d'entretien d'ouvrage hydraulique:  
Diminution de près de la moitié de la section hydraulique

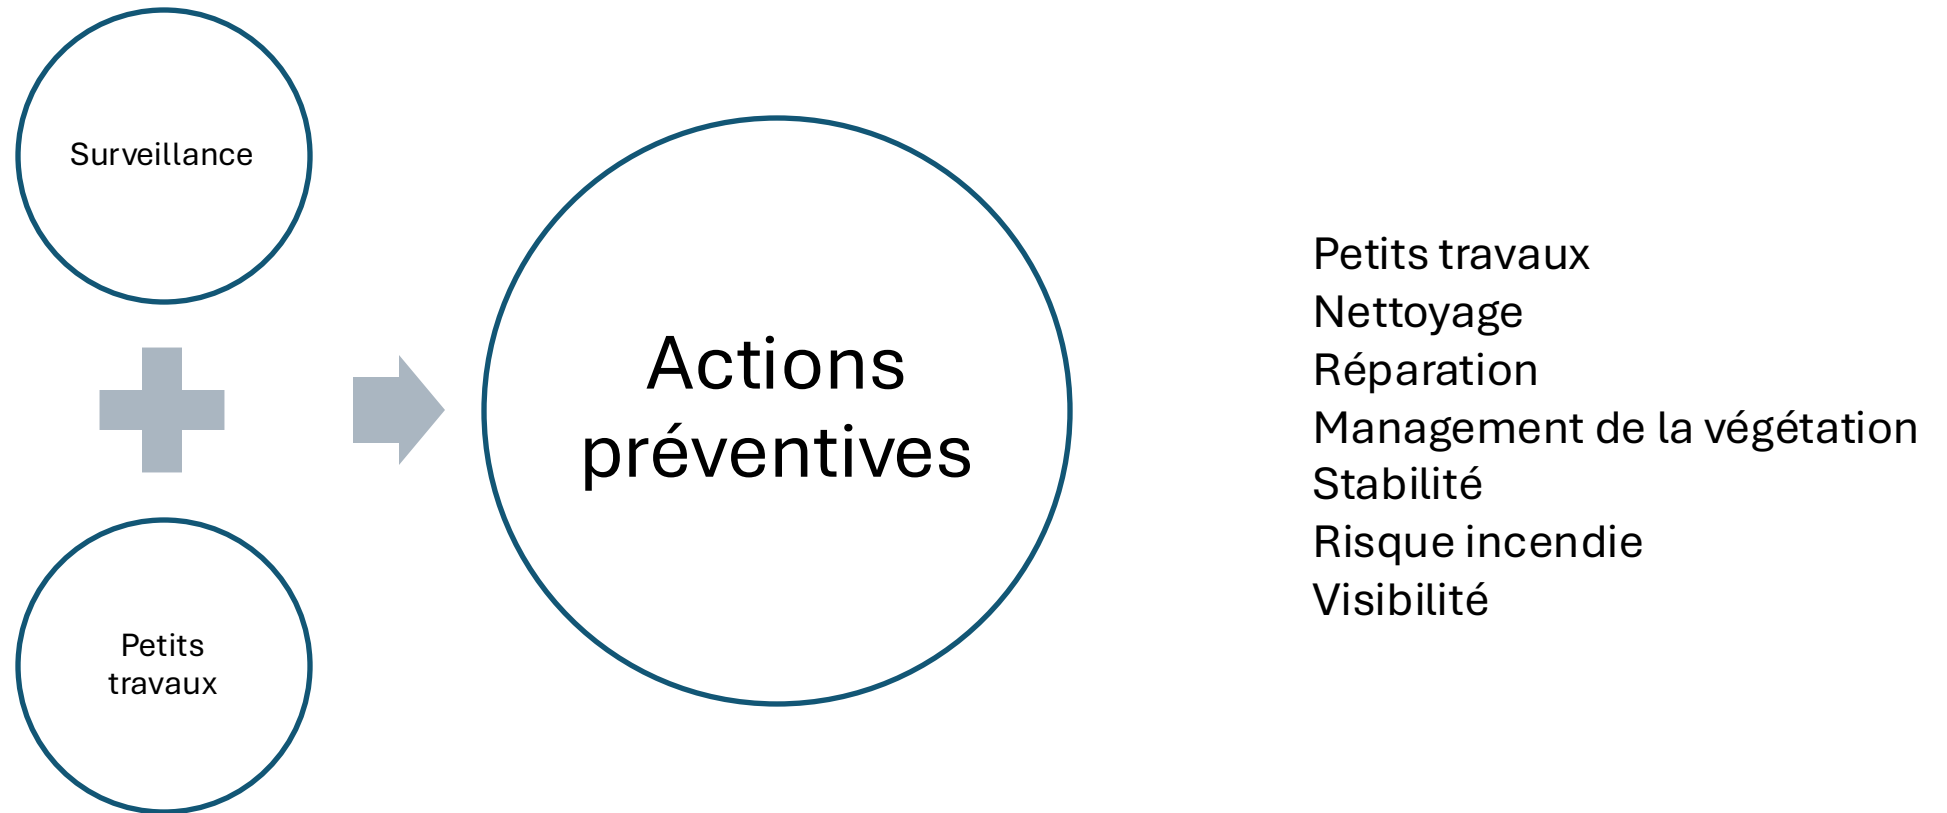
Actions préventives conséquences de surveillance et de petits travaux
