# GESTION DU RISQUE INONDATIONS

Renforcement de la résilience d'ouvrages hydrauliques sur le réseau  
routier de la DIR MASSIF CENTRAL (FRANCE) : méthodologie et travaux

Rupture brutale du remblai de l'A75 (PR 270+400) – 13 septembre 2015

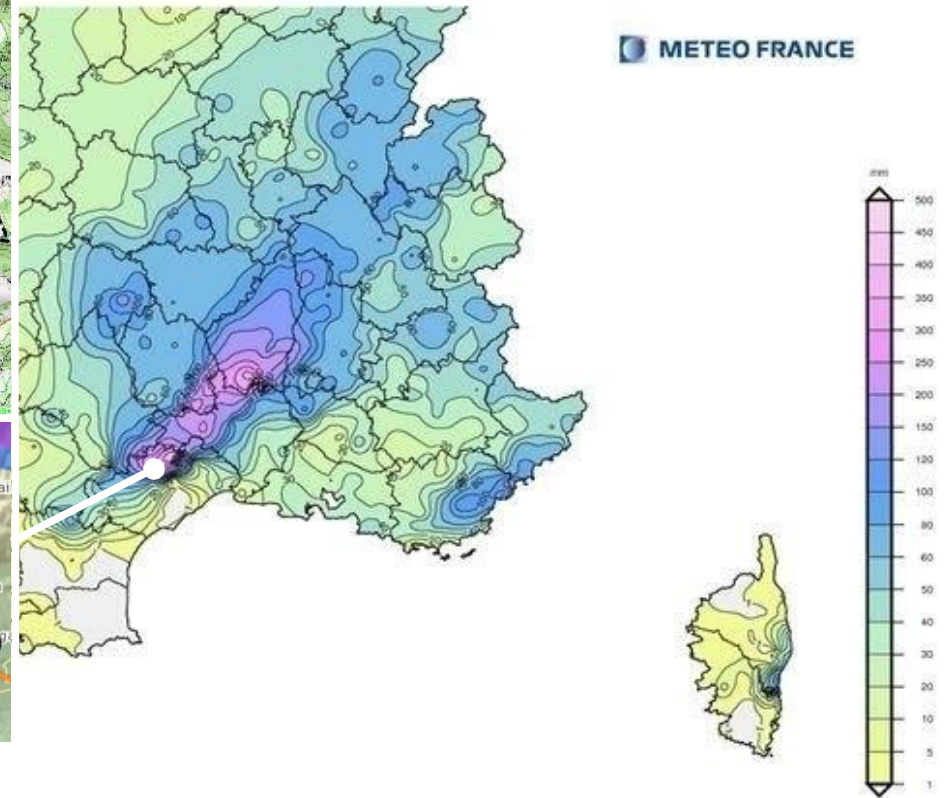
# ANALYSE DU DÉSORDRE

Sous-dimensionnement  
hydraulique (buse Ø 2,5 m).

Remblais fins sensibles à  
l'érosion interne.

Hauteur de la plate-forme  
autoroutière ~ 6 m.

Enrochements libres favorisant les  
infiltrations dans le remblai et les  
pressions internes.
